# Terremoto de Panamá, 9 de octubre de 2026

Análisis independiente: datos, consecuencias, causas de fondo, fallas de gestión y cómo construir para el próximo sismo

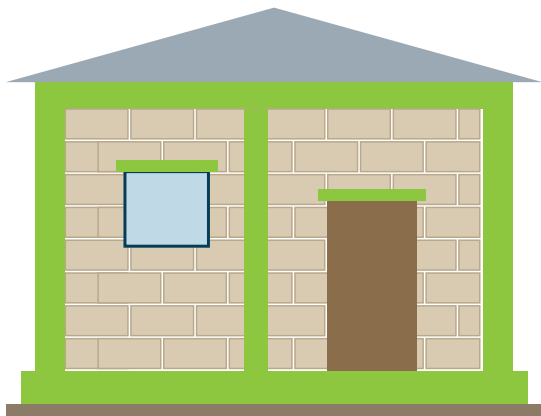
### CORRECTO · mampostería confinada

- 1 Viga de amarre (corona) continua
- 2 Columnas de amarre en esquinas y bordes de vanos
- 3 Viga de cimentación corrida
- 4 Vanos pequeños y simétricos, con dinteles
- 5 Techo liviano y bien anclado

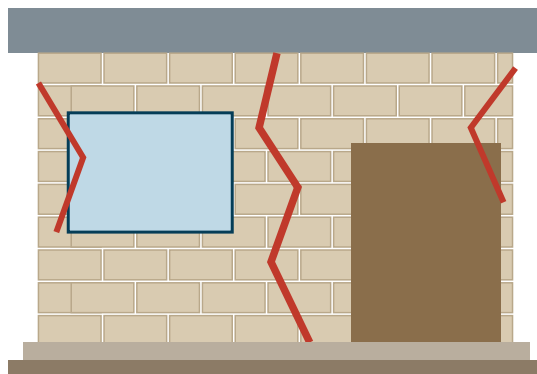
### INCORRECTO · mampostería sin confinar

La mayoría de los daños en viviendas del interior responde a un mismo patrón: muros de bloque sin columnas ni vigas de amarre. La mampostería confinada, bien hecha, es económica y probada en sismos de América Latina. <sup>[17]</sup>

- 1 Sin viga de amarre: el techo empuja los muros
- 2 Sin columnas: los muros se abren en las esquinas
- 3 Vanos grandes cerca de las esquinas
- 4 Bloque hueco sin refuerzo ni relleno
- 5 Losa o techo pesado sobre muros débiles
