# Terremoto de Panamá, 9 de octubre de 2026

Análisis independiente: datos, consecuencias, causas de fondo, fallas de gestión y cómo construir para el próximo sismo

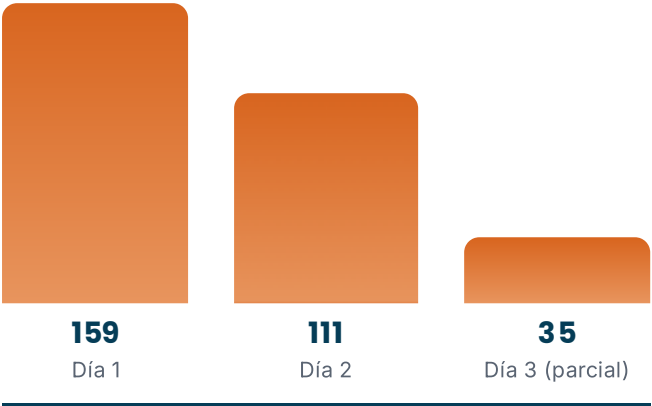
### Secuencia de réplicas (IGC-UP) <sup>[4]</sup>

305 réplicas en 56 h detectadas automáticamente; la magnitud media bajó de 4.7 a 4.0. Las cuatro réplicas mayores de M6 ocurrieron en las primeras 11 horas. El total crecerá cuando los analistas revisen los eventos menores.

Implicación: los edificios con daño (amarillos/rojos) no deben ocuparse hasta ser evaluados; una réplica fuerte puede completar un colapso iniciado.

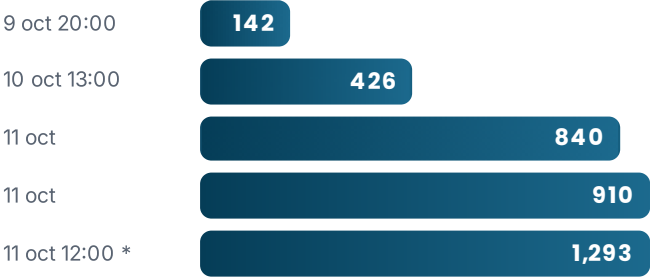
Viviendas: una cifra que cambió cada día

\* 1,293 = viviendas evaluadas (no todas afectadas). Fuentes: SINAPROC vía Wikipedia, Infobae, Telemetro, Retén Chiriquí. <sup>[8,7,6]</sup>
